# EL SISMO DE TOCOPILLA - DICIEMBRE DE 1967 INFORME PRELIMINAR

*Se dan las características sismológicas más importantes del terremoto de Tocopilla de 20 de diciembre de 1967. Se incluyen antecedentes geológicos y de la historia sísmica de la zona desde 1906; además se presenta una relación de daños en varias localidades.*

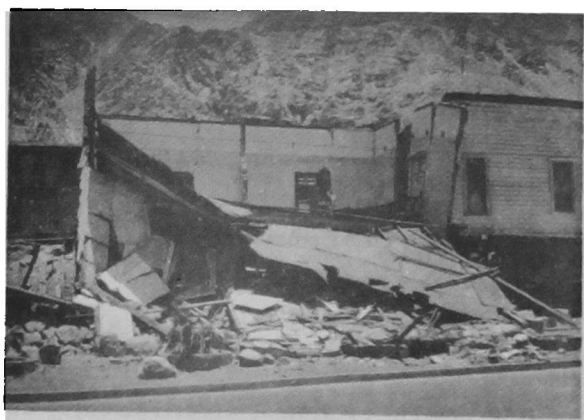
**Fig. 5. Destrucción total en casa de hormigón pobre con madera. Tocopilla.**

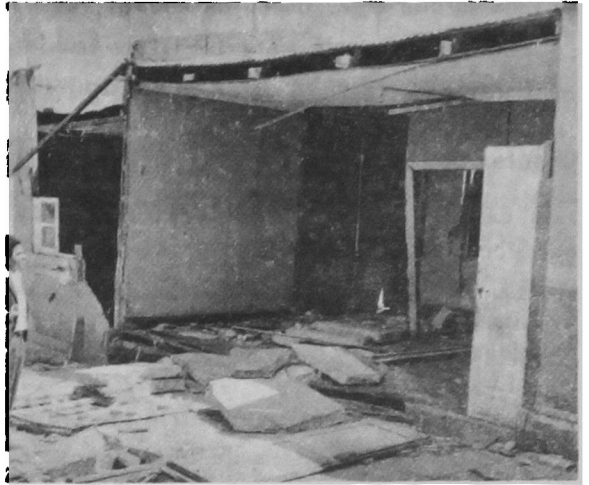
**Fig. 6. Vivienda de hormigón y madera completamente destruida.**
